Oppgradering av et 60-tallshus og et 70-tallshus

SINTEF Fag 42

Emneord: oppgradering, renovering, energisparing, etterisolering, småhus, arkitektur, boligkvaliteter, universell utforming

SEOPP – Systematisk energioppgradering av småhus fra 1960 til 1990 er et forskningsprosjekt støttet av Norges Forskningsråd og Husbanken. Prosjektperioden var fra 2013 til 2016. Prosjekteier var Mestergruppen Bolig AS, avd. Mesterhus. SINTEF Byggforsk ledet prosjektet. Andre prosjektpartnere var Husbanken, Enova, Hunton, NorDan, Isola, Glava, Ratio arkitekter, BoligEnøk, Byggma, Flexit, VELUX og NVE.

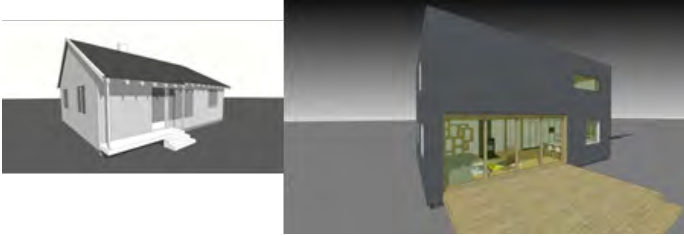
a. Typisk sekstitalshus

Illustrasjonene a-c over, er konseptløsninger utviklet av *RATIO arkitekter as*.

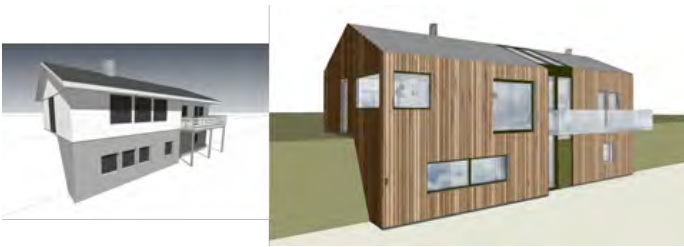
b. Typisk syttitalshus

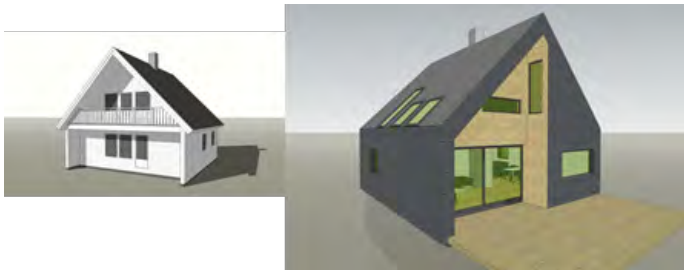
c. Typisk åttitalshus

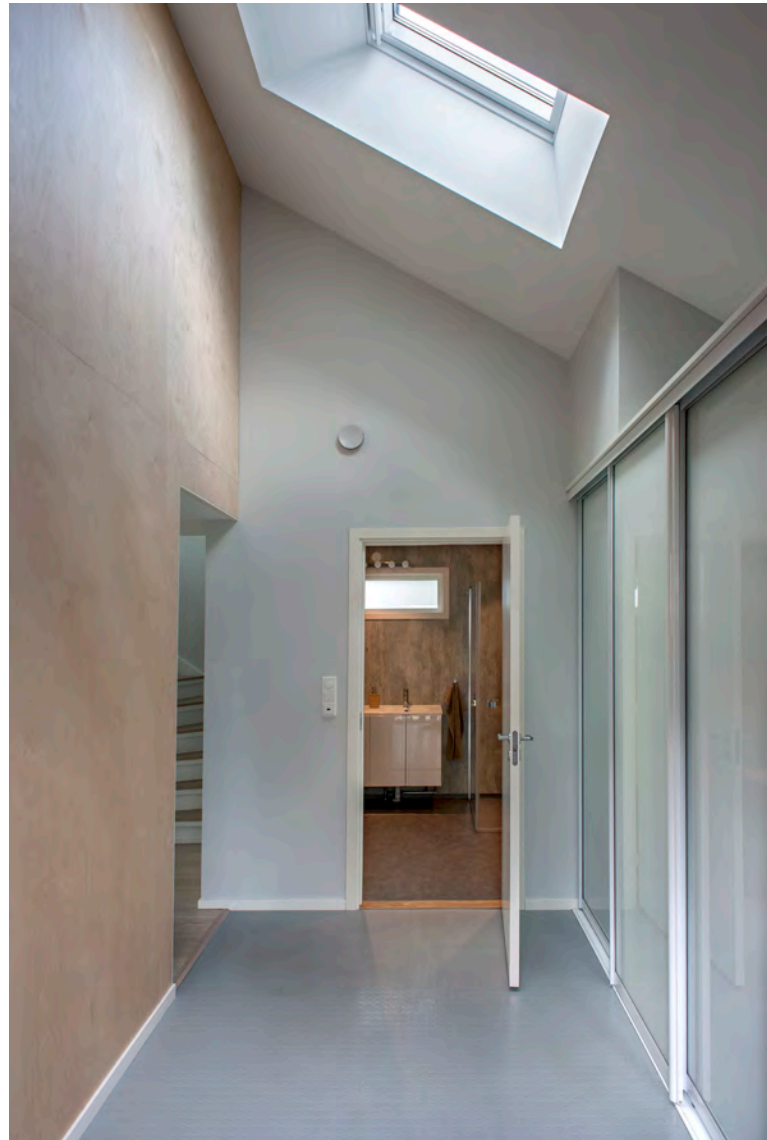
Nytt inngangsparti med VELUX takvindu
og nytt bad
Foto: Jiri Havrand

Nytt inngangsparti: Det nye vindfanget er romslig med mye garderobeplass og god takhøyde. Rommet får dagslys via takvinduet. Det nye badet er også romslig med plass nok for en rullestol.

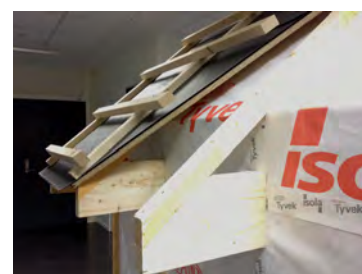
Detalj, overgang fra tak til vegg

Eksisterende takspærre er kuttet i kant med eksisterende vegg.

Nye I-bjelker flukter med nytt isolasjonslag.

- (4) Isola Tyvek Vindsperre fra taket overlapper med -
- (5) - Isola Tyvek Vindsperre vegg med tape og klemlist.

(6) Beslag og Isola Ståltakrenne.

Utklossing/takrennekroker for utlufting ved takrenne.

(7) Taktekking flukter med stående veggkledning

Eksempel på utførelse av kontinuerlig overgang i vindspærresjiktet ved overgang tak/vegg.

Når veggens etterisoleres utvendig med 100 mm eller mer, blir takutstikket tilsvarende kortere og i noen tilfeller for kort. Det kan løses ved å forlenge takutstikket, gjerne i kombinasjon med at taket etterisoleres. I dette tilfellet var det et arkitektonisk valg å fjerne takutstikket for å få et stramt uttrykk. En viktig fordel med denne løsningen er at vindspærresjiktet får en kontinuerlig overgang fra tak til vegg. Det er imidlertid også mulig med en kontinuerlig overgang for tak med takutstikk, slik bildet til høyre viser. En forlengelse av takutstikket er festet på utsiden av den kontinuerlige vindspærren. Når etterisolering av tak og vegger gjøres i to trinn, må denne overgangen planlegges i forhold til neste trinn.

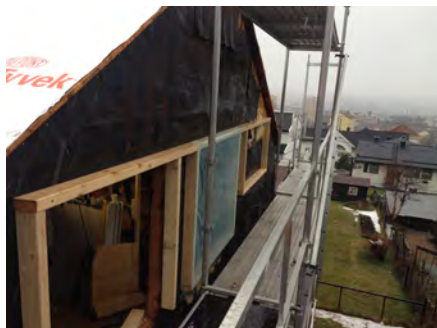
Utlekking rundt vinduene.

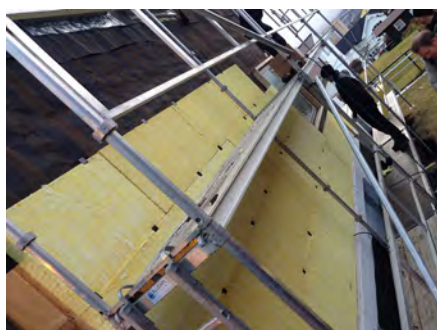
GLAVA Veggplate 31 festes med Veggplatebraketter.

Gammel kledning ble fjernet. Den gamle isolasjonen av 100 mm mineralull var fin og tørr, og ble ikke skiftet ut. Den gamle vindsperra som var tilstrekkelig dampåpen ble heller ikke fjernet. Ytterveggene ble etterisolert med 100 mm kontinuerlig utvendig isolasjon. Det ble brukt GLAVA Veggplate 31, et nytt produkt for kontinuerlig isolasjon med ekstra gode isolasjonsegenskaper. Kontinuerlig isolasjon betyr minimalt med gjennomgående bindingsverk, kun i toppen og bunnen av veggen og rundt vinduene. Isolasjonsplatene ble festet med Veggplatebraketter som ble skrudd fast i veggen. Isola Tyvek Vindsperra ble lagt utenpå isolasjonen. Lektene ble festet til stenderne i eksisterende vegg med lange skruer, og ny kledning ble lagt. Veggens U-verdi ble forbedret fra ca. 0,46 W/m²K til 0,20 W/m²K. Varmetapet gjennom veggen ble derfor mer enn halvert.

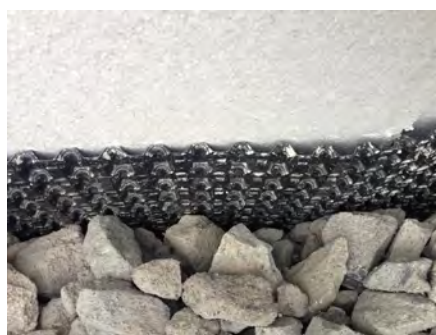
Isolasjon, Platon Xtra Grunnmursplate og drenerende masse på grunnmuren

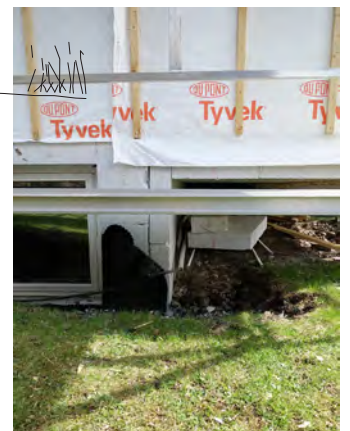
Isolasjon rundt veranda

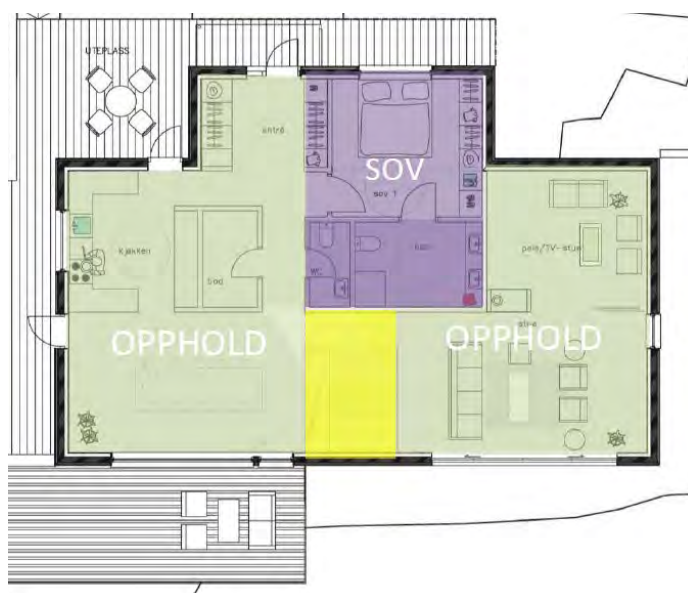
Plan hovedetasje
Ny rominndeling med oppholdsrom mot vest og utsikt,
soverom mot øst og åpen trapp sentralt plassert.

har utgang til hagen på vestsiden. I hovedetasjen er oppholdssonen med stue og kjøkken, lagt langs hele vestsiden med en ny åpen trapp i midtsonen. Taket er åpnet opp over trappa, og nye takvinduer gir dagslys til trappa og til begge etasjene. Foreldresoverrommet, bad og toalett er plassert på hovedplanet. Tre barnerom og et rom/gjesterom er plassert i sokkelen. En dobbel skyvedør av glass i sokkelen med utgang til hagen gir dagslys og utsikt, og sammen med lyset fra takvinduet over trappa er det skapt et vakkert rom der det før var "kjellerfølelse".

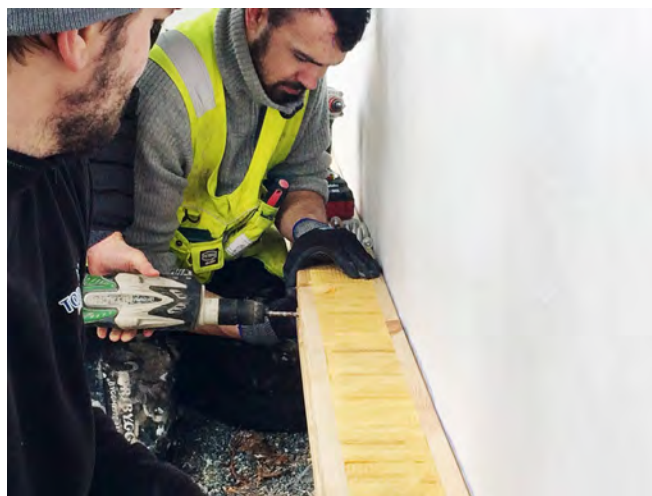
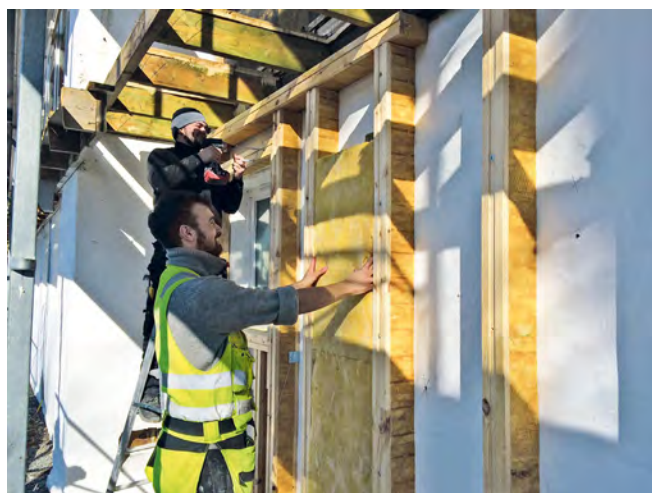
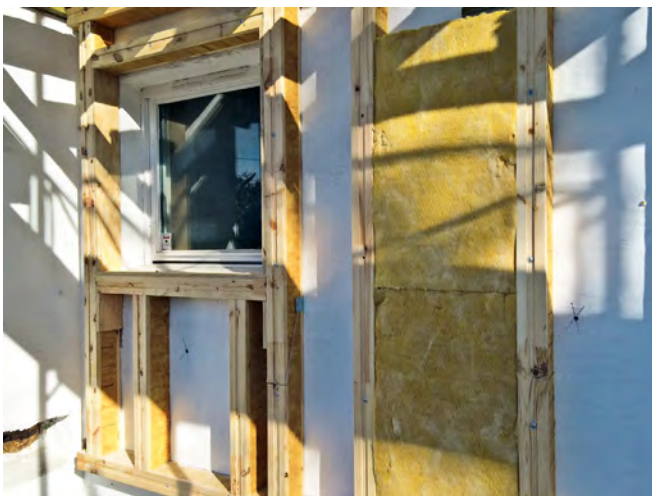
GLAVA Pluss system monteres på muren i sokkeletasjen.

På Hjeltestad er ytterveggene etterisolert utvendig med 145 mm isolasjon med ny Isola Tyvek vindsperre og ny kledning. GLAVA Pluss systemet med 145 mm isolerte stendere og GLAVA Proff 35 isolasjon er brukt. Den gamle isolasjonen, 100 mm mineralull, ble byttet ut samtidig med at innvendig kledning og dampsperre ble fornyet. Den nye treveggen har en U-verdi på 0,17 W/m²K og er forbedret fra 0,46 W/m²K. Veggene i et påbygg på østsiden fra 90-tallet, var bygget med 150 mm bindingsverk, og U-verdien ble her forbedret fra 0,30 W/m²K til 0,14 W/m²K.

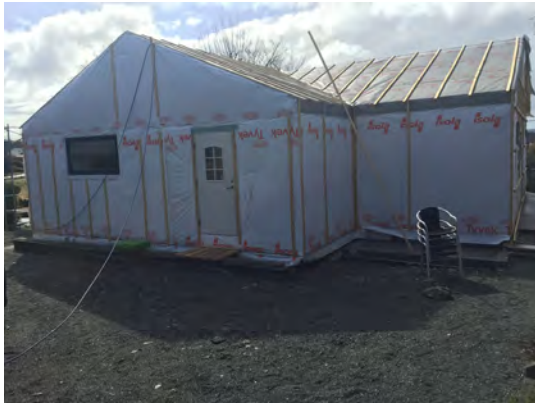
Kontinuerlig vindtetting for vegger og tak.

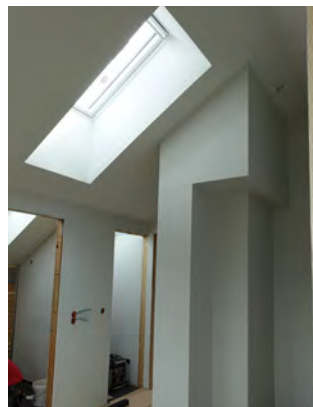
Innebygde ventilasjonskanaler i 2. etg
